PRÜFBERICHT

Nr. -69612614 / 02-

Auftraggeber: BGW Bohr GmbH
Kastanienstraße
97854 Steinfeld

Inhalt des Auftrages: Zugversuche an eingelieferten Querlochhülsen und Flachstahlankern
mit BGW-Seilschlaufen

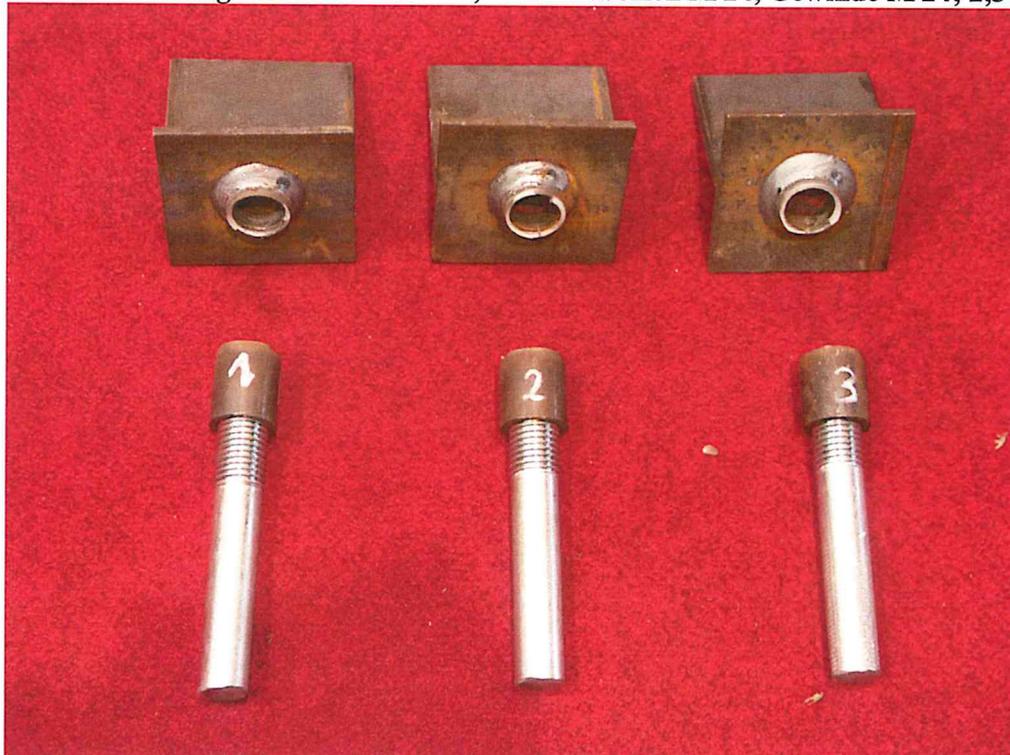
Probe Nr.	Bruchbelastung kN	Bruchlage
1	198,0	Rohr neben Schweißnaht
2	167,0	Rohr neben Schweißnaht
3	174,0	Rohr neben Schweißnaht

Bild 2: Bruchlagen Flachstahllanker, Gewindebolzen M 24, Gewinde M 24; 2,5 t

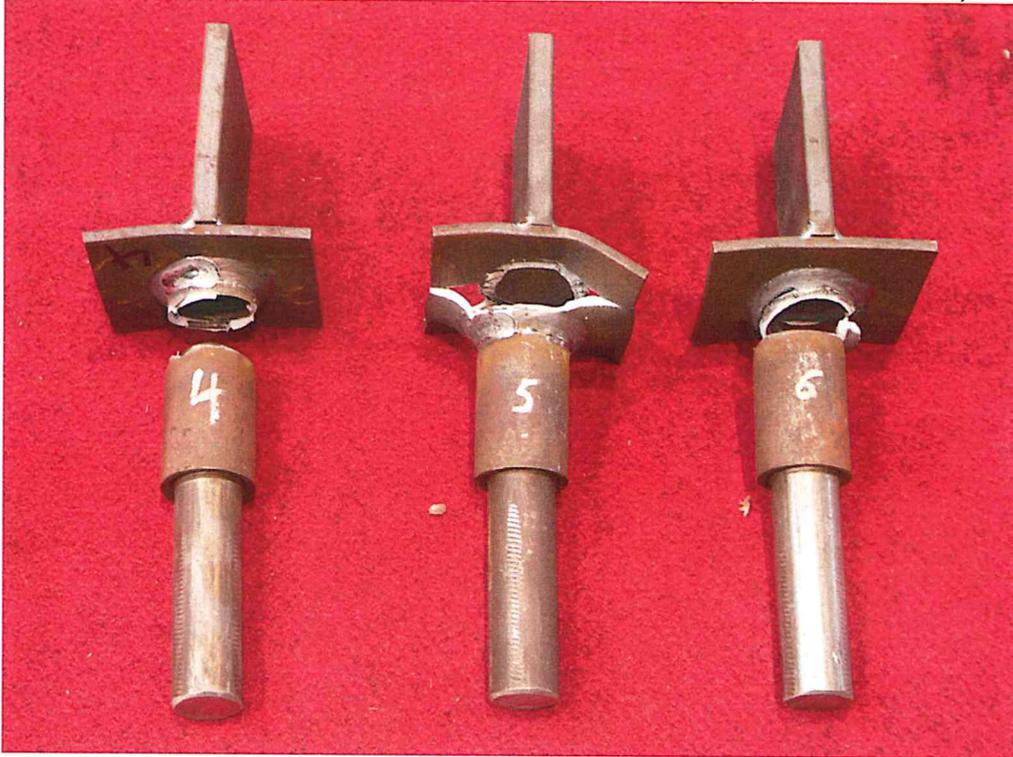
Probe Nr.	Bruchbelastung kN	Bruchlage
4	256,0	Rohr neben Schweißnaht
5	232,0	Rohr neben Schweißnaht
6	224,0	Rohr neben Schweißnaht

Bild 3: Bruchlagen Flachstahlanker, Gewindebolzen M 30, Gewinde Rd 30; 4 t

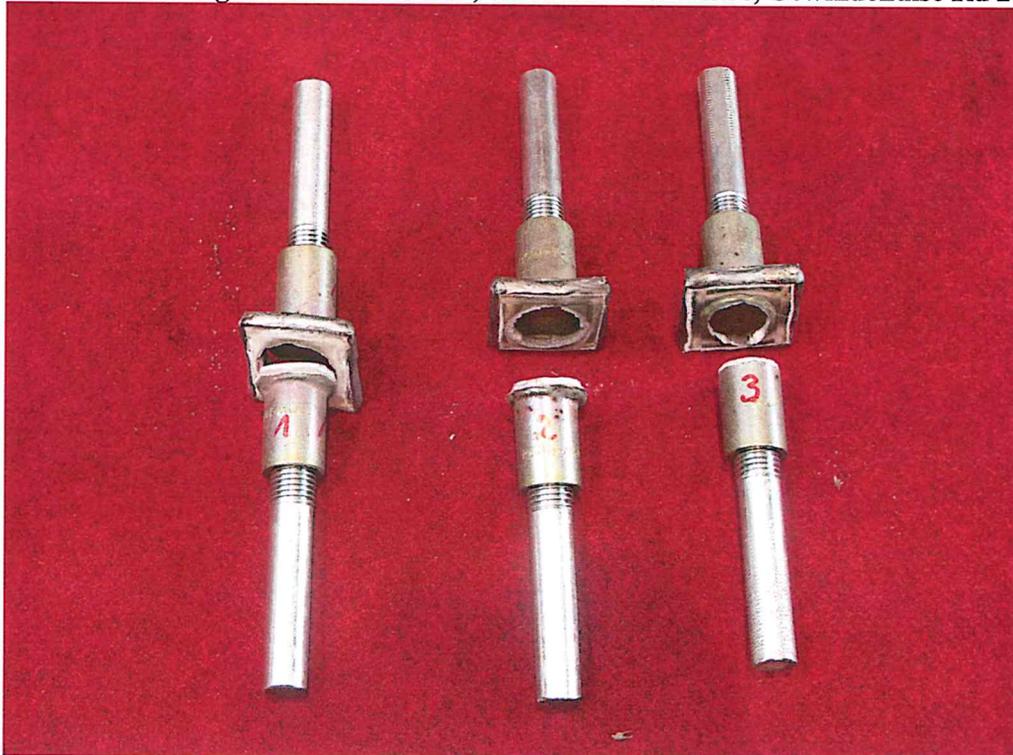
Probe Nr.	Bruchbelastung kN	Bruchlage
1	97,0	Schweißnaht am Übergang zum Rohr
2	92,0	Schweißnaht am Übergang zum Rohr
3	95,0	Schweißnaht am Übergang zum Rohr

Bild 4: Bruchlagen Flachstahlanker, Gewindebolzen M 24, Gewindehülse Rd 24

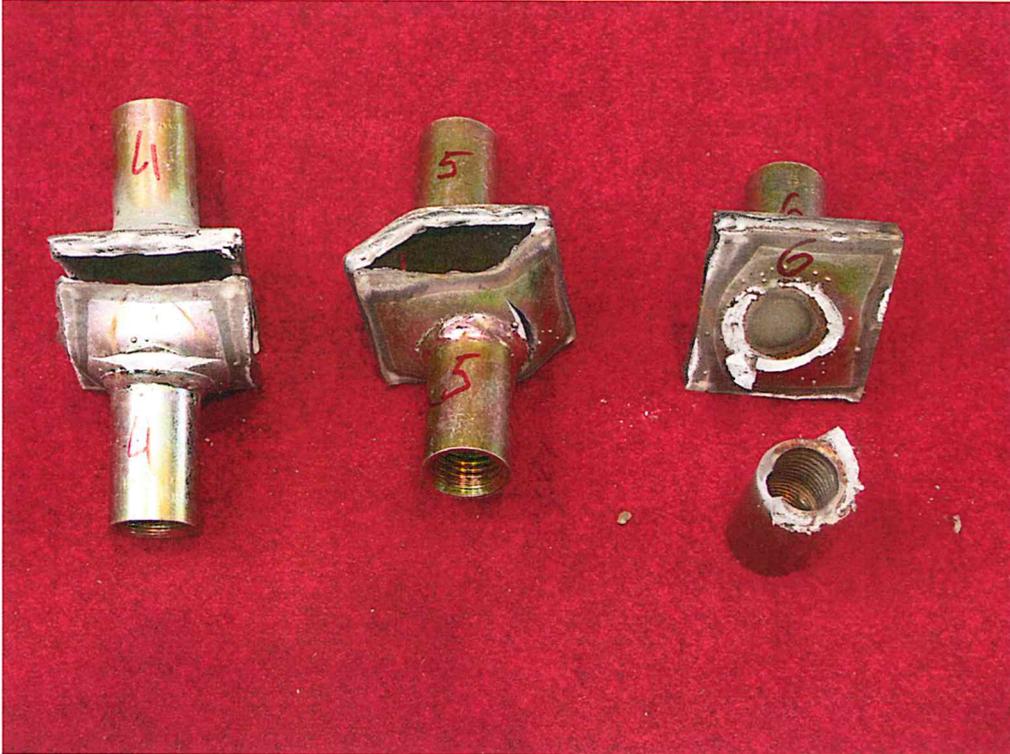
Probe Nr.	Bruchbelastung kN	Bruchlage
4	130,0	Schweißnaht am Übergang zum Blech
5	115,0	Schweißnaht am Übergang zum Blech
6	104,0	Schweißnaht am Übergang zum Rohr

Bild 5: Bruchlagen Flachstahlanker, Durchmesser 38, Gewindehülse Rd 30 ; 4t

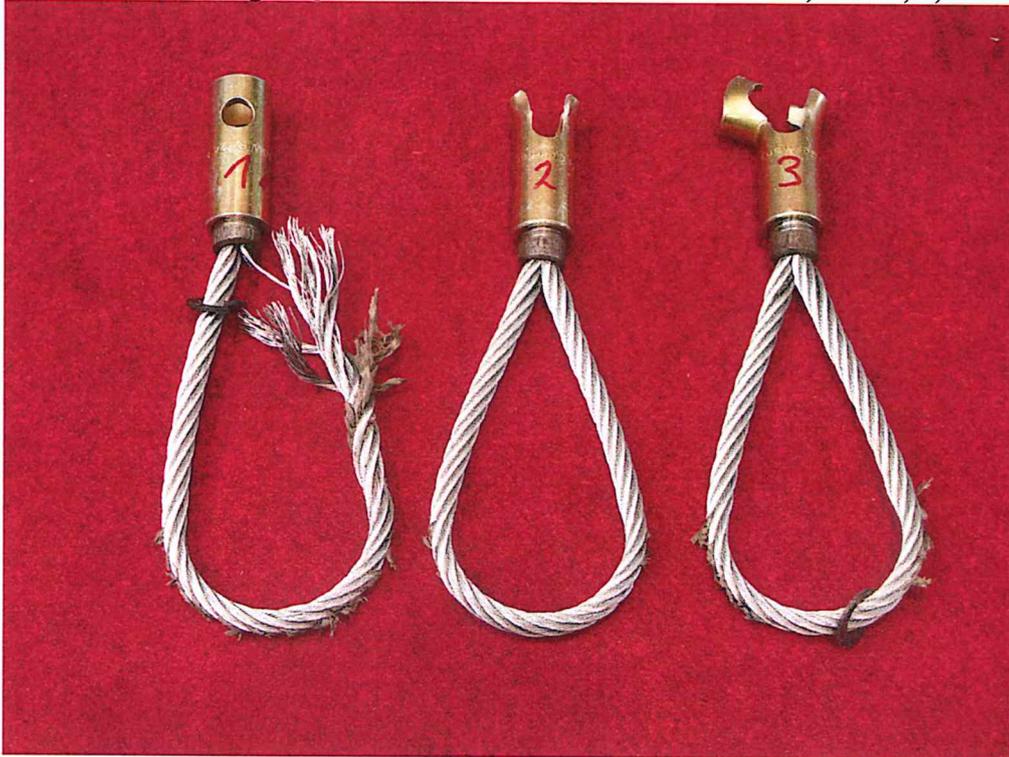
Probe Nr.	Bruchbelastung kN	Bruchlage
1	127,5	Drahtseil
2	128,0	Bohrung Querlochhülse
3	125,0	Bohrung Querlochhülse

Bild 7: Bruchlagen Querlochhülsen mit BGW-Seilschlaufen, Rd 24 ; 2,5 t

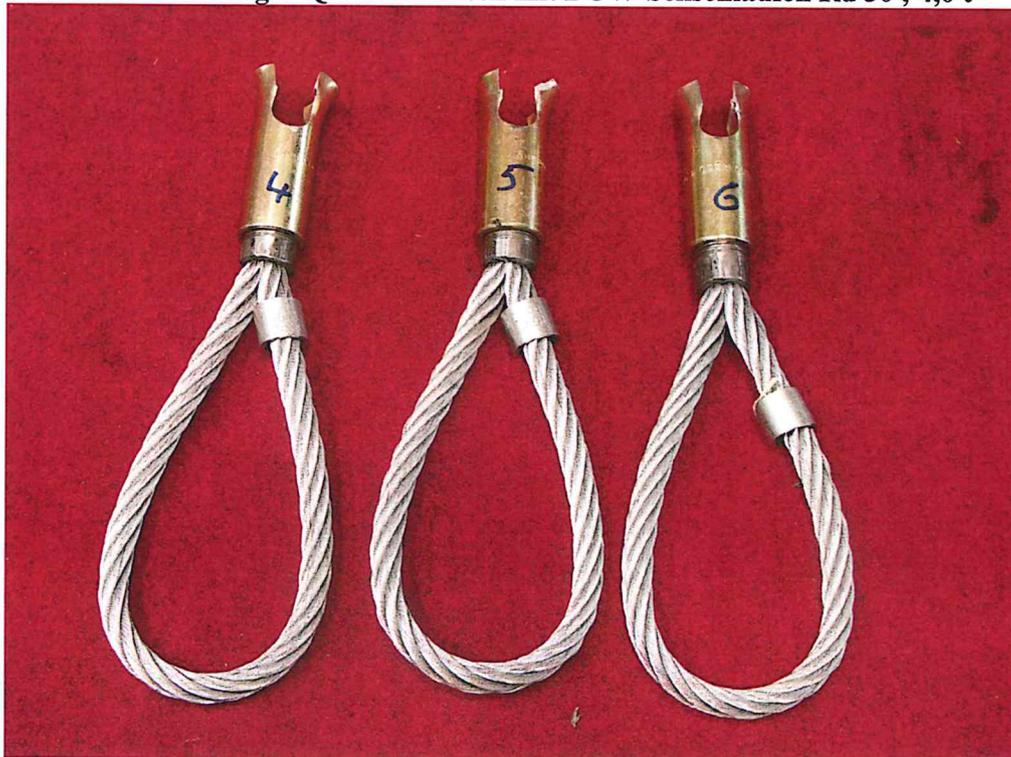
Probe Nr.	Bruchbelastung kN	Bruchlage
4	143,0	Bohrung Querlochhülse
5	140,0	Bohrung Querlochhülse
6	149,0	Bohrung Querlochhülse

Bild 8: Bruchlagen Querlochhülsen mit BGW-Seilschlaufen Rd 30 ; 4,0 t
